ユーザー自らタイヤ交換をする時は特に**左後輪に注意**しましょう！
～新しい大型トラックには新ISO方式の右ねじが採用されています～

大型トラックの車輪脱落事故が急増中！ —死亡・重傷事故も発生—

車輪脱落を防ぐ4つのポイント

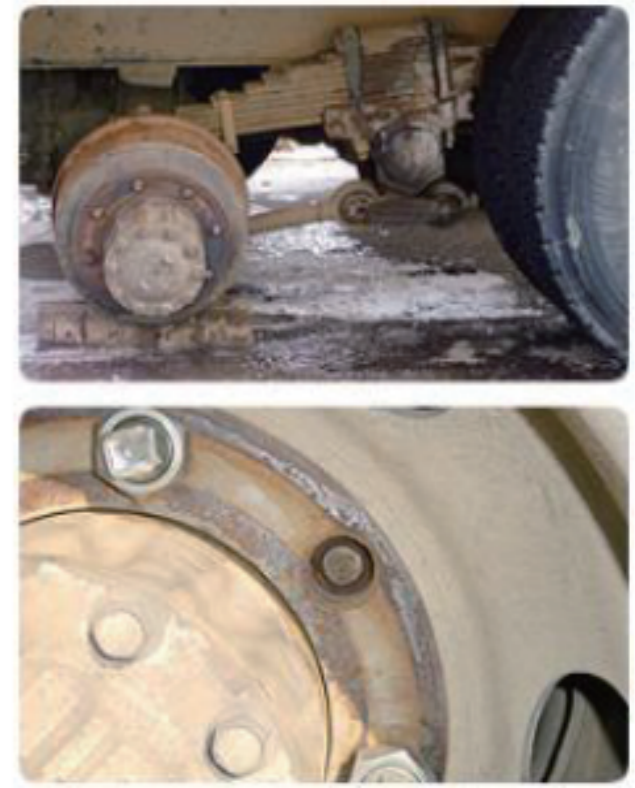
走行中に大型トラックのタイヤが外れ、歩行者や車両に**衝突すると大惨事**となります。平成20年4月には、事業用大型トラックの左後輪脱落による死亡事故も発生しています。タイヤ交換など、ホイール脱着時は作業手順を間違えないよう、また、**交換後は増し締め**を行いましょ！

▲車輪脱落事故を起こしたタイヤ
(出典：国土交通省 自動車点検・整備「車輪脱落事故」)

増し締めの実施 締め付け後は初期なじみによってホイール・ナットの締め付け力が低下します。50～100km走行後を目安に**増し締め**を行います。

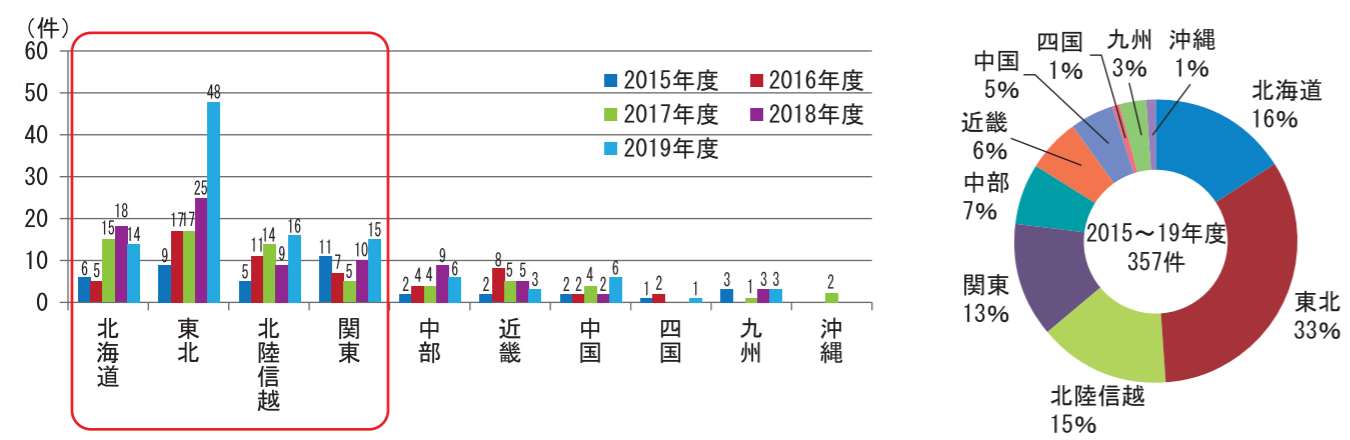
車籍別にみると、東日本地区に多く発生！

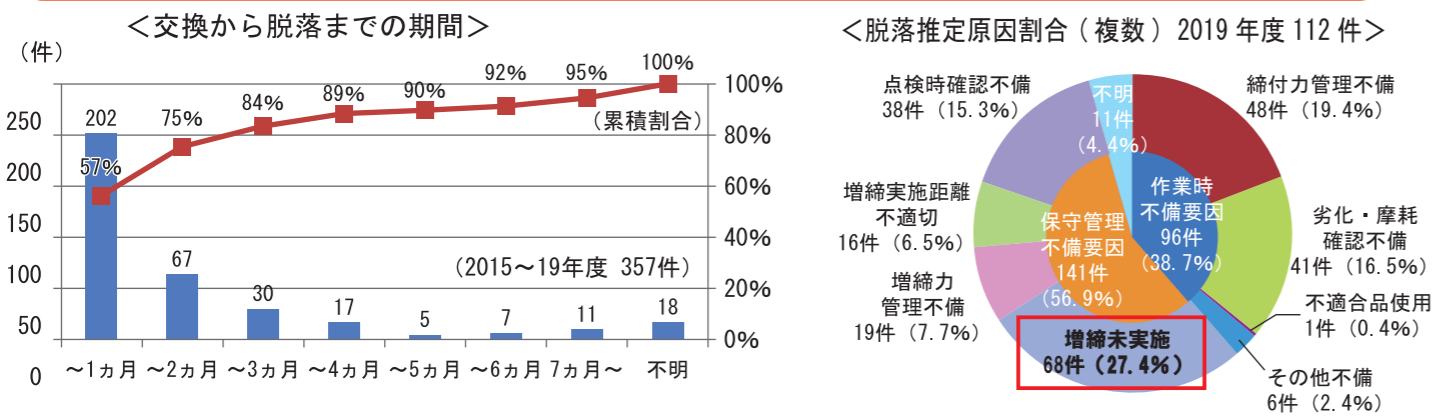
タイヤ交換から2か月以内に約8割が脱落。特に、増し締め未実施が原因と思われるものが約3割！

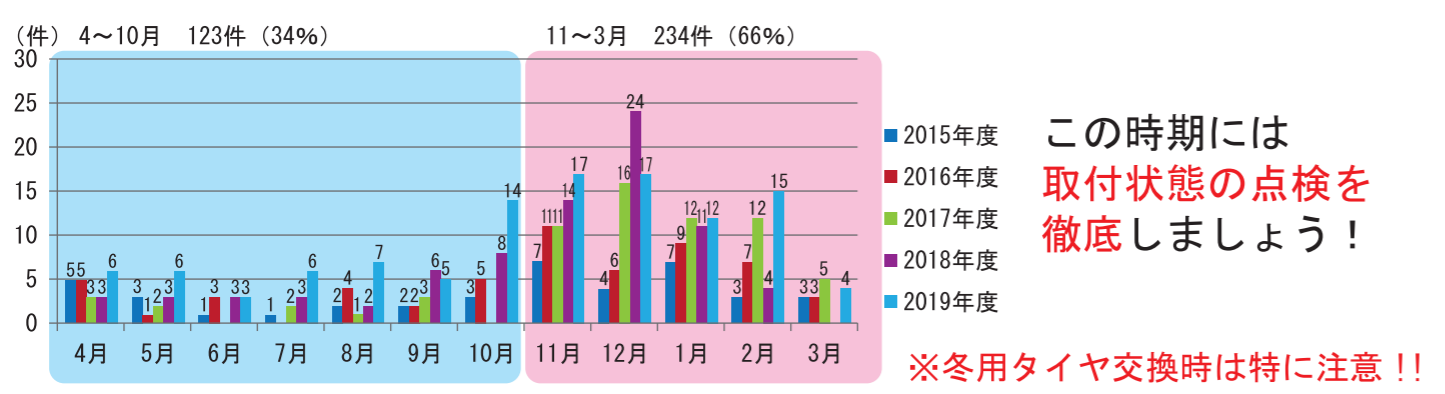
11月から3月の冬季に約7割が脱落。

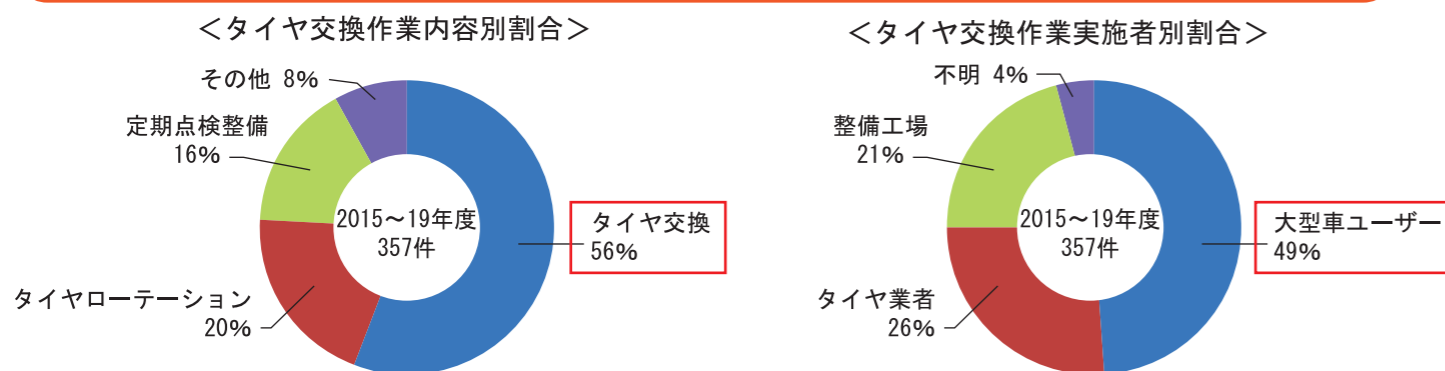
作業内容はタイヤ交換が約6割。半数は大型車ユーザー自らによる作業。

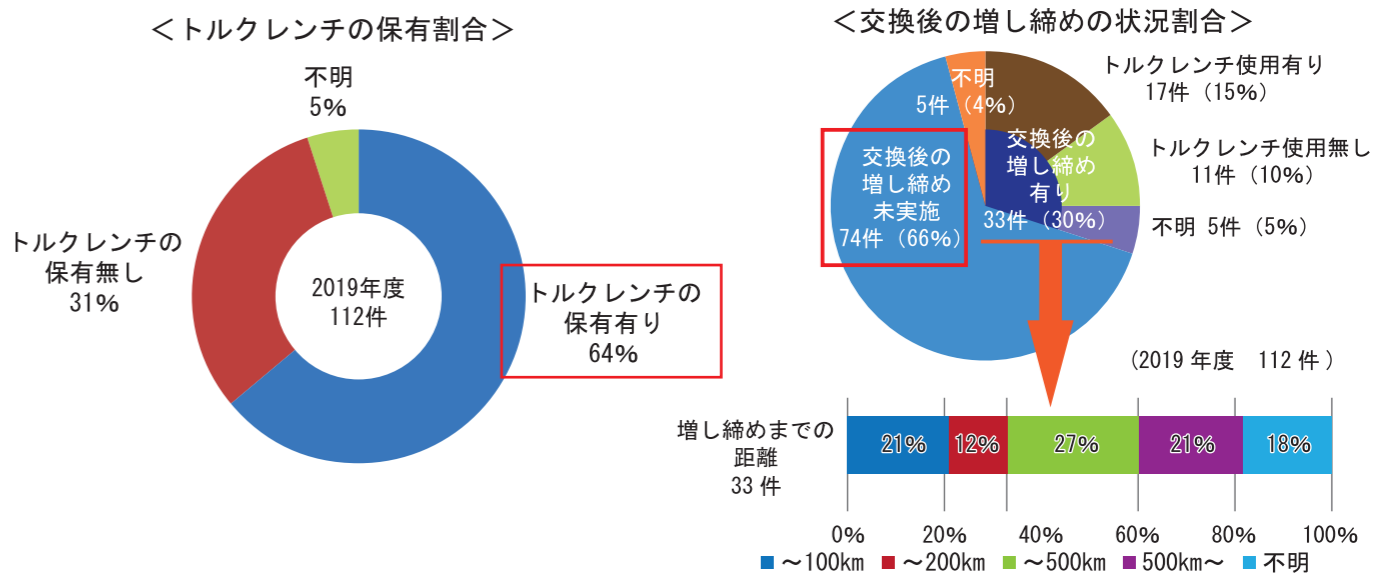
トルクレンチの保有は6割を超えるものの、交換後の増し締め未実施は約7割。また、増し締めまでの距離は~100kmまでが約2割。

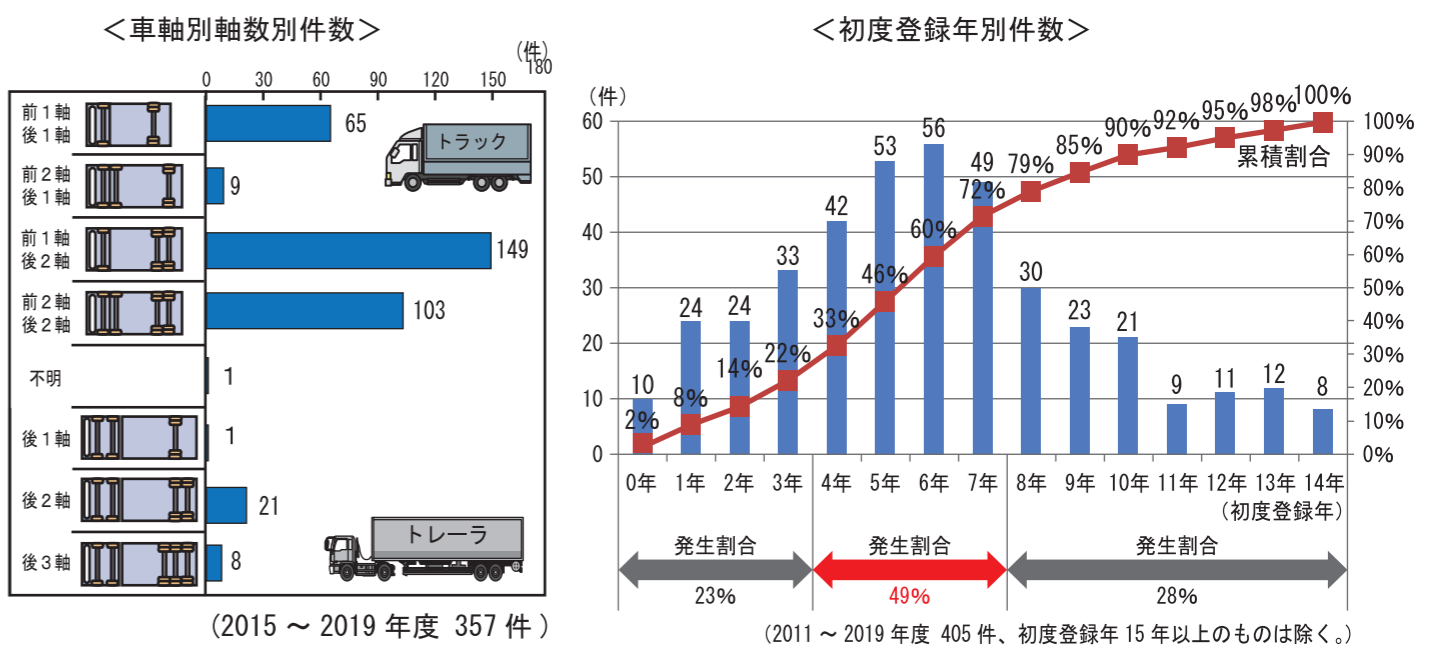
3軸車の後輪2軸車が4割強。初度登録年から4~7年経過車両に多く発生！

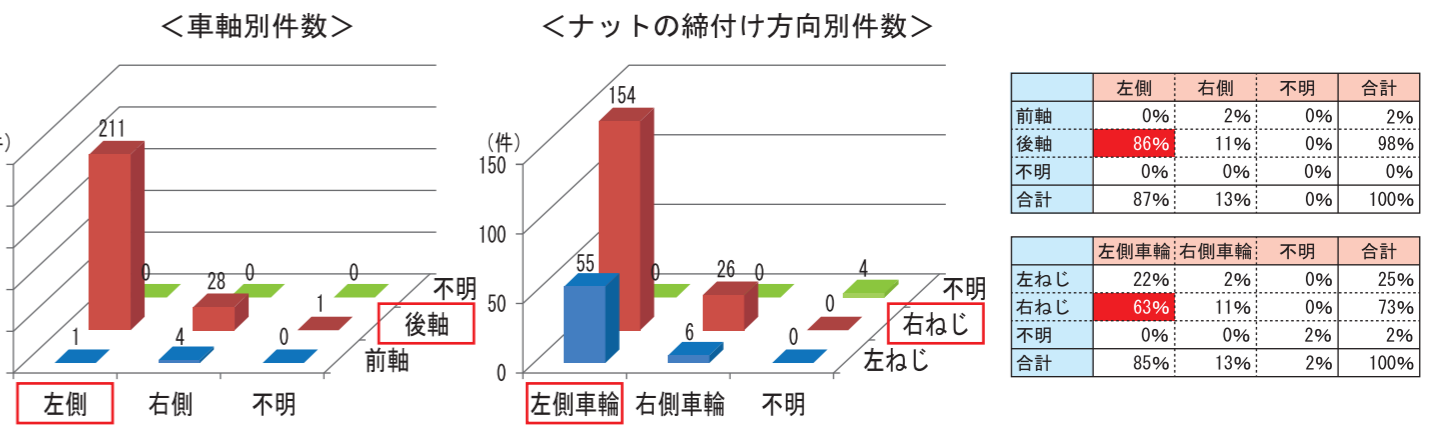
脱落するタイヤは、左側後軸が全体の9割近く、また、左側の車輪の右ねじのナットが6割強と多く発生！
